CSM PARCO BASAGLIA

il centro di salute mentale a Gorizia

progetto **starassociati**

Gorizia
2009-2016
A.A.S. N 2
basso friulana isontina

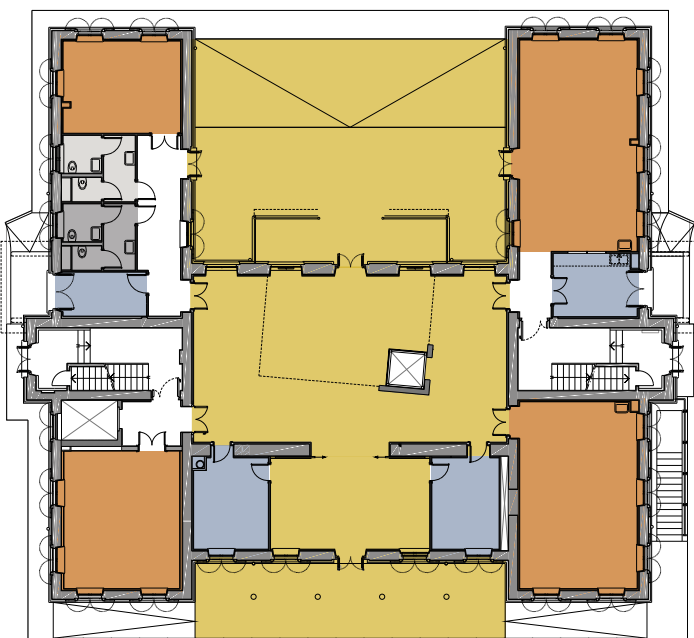
PLANIMETRIA GENERALE
PIANOTERRA

La riuscita del progetto si è basata fondamentalemente sul carattere distributivo delle funzioni specifiche inerenti l'uso del Centro di Salute Mentale.

In particolare è stato evidente il vantaggio di suddividere le principali funzioni (centro diurno – attività territoriale – degenze) sui diversi livelli:

il **piano terra** è il più permeabile, ipotizzando un maggior flusso tra visitatori e utenti, ed è connesso con la viabilità pedonale del Parco Basaglia;

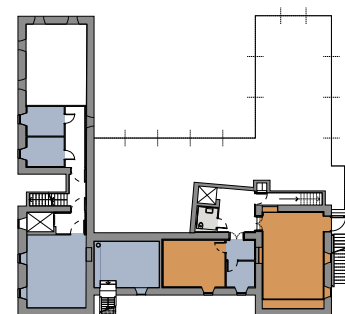
il **primo piano**, dedito alle degenze e alle funzioni medico infermieristiche, è il vero nodo funzionale del centro, che resta in contatto visivo con il piano sottostante tramite la hall a doppia altezza ed il loggiato interno;

il **secondo piano** accoglie le attività di organizzazione, pianificazione e terapia, che proprio per questa ragione necessitano di uno sfogo esterno dato dal nuovo terrazzo su loggiato esterno;

il **piano seminterrato** è utilizzabile per eventi ed attività particolari, e risulta dotato oltre al collegamento interno anche di accesso separato esterno.

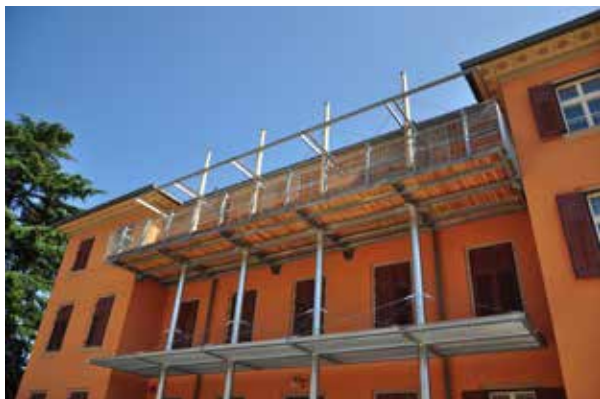
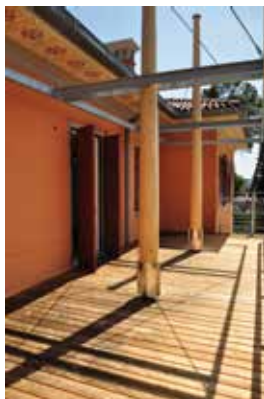
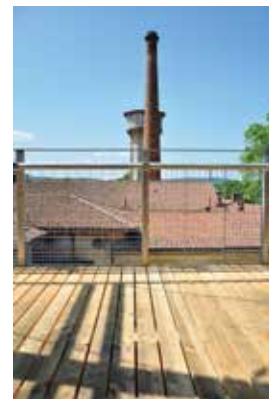
loggiato esterno
viste e particolari

Loggiato esterno. Collocato in aderenza alla facciata Sud, realizzata in acciaio zincato a caldo e assemblata tramite sistemi di bullonatura, costituita da quattro pilastri centrali di sezione circolare a reggere le strutture orizzontali secondarie realizzate sempre in acciaio zincato, e rifiniti in doghe di legno di larice.

I nuovi elementi spaziali risultano ruotati ed asimmetrici rispetto all'impianto preesistente.

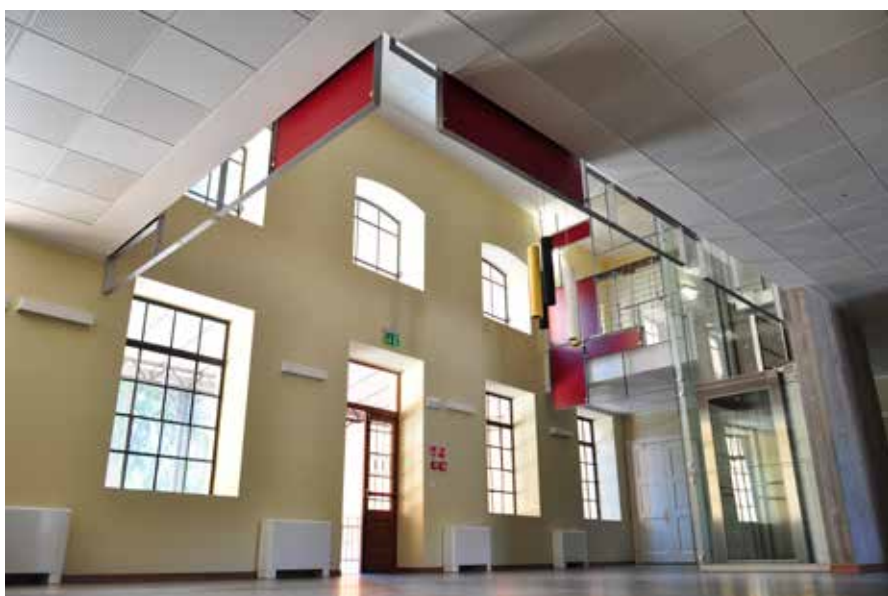
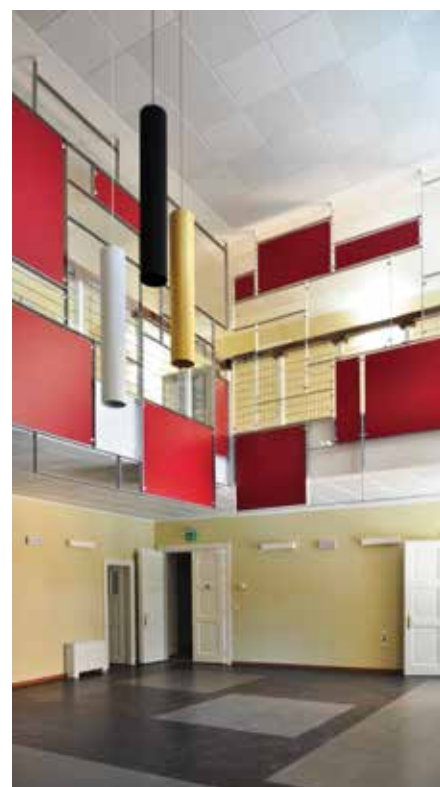
ascensore panoramico
e **loggiato interno**
visti dalla hall d'ingresso

Loggiato interno e ascensore panoramico. Inseriti al primo piano e collocati al centro della hall, sostenuti entrambi da due setti verticali di calcestruzzo.

L'ascensore, collocato all'incrocio di due lati del ballatoio, è di forma quadrata ed è tamponato con lastre di vetro trasparente; il ballatoio, di forma trapezoidale irregolare, si sviluppa lungo tre lati della pianta dell'edificio ed è pensato per rispondere a diverse funzioni; è dotato di parapetto in vetro ed è tamponato verso l'interno con un gioco di grigliato e lastre piene.

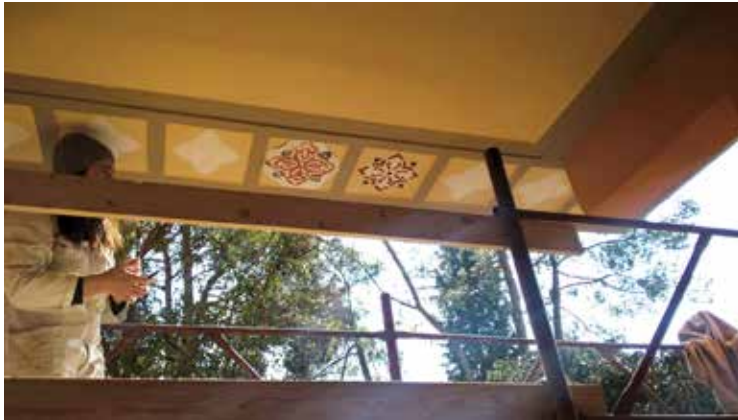
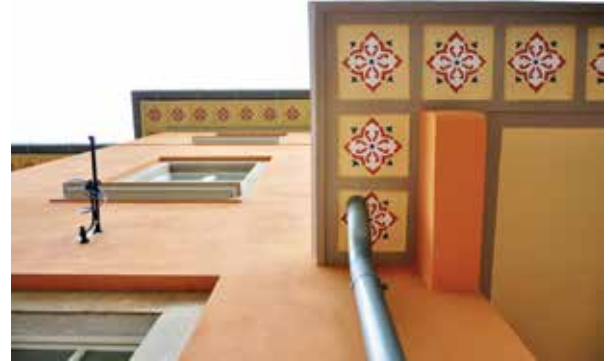
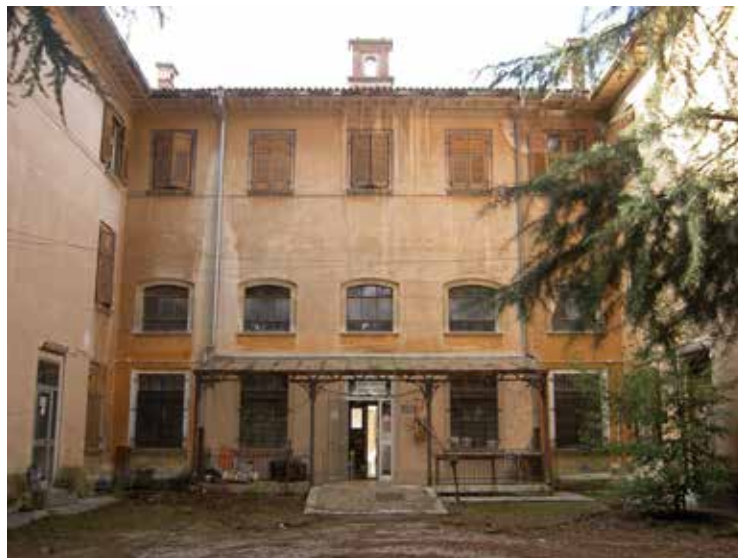
restauro del decoro a stencil della linda
vista dal basso

Un attento **restauro** è stato applicato sui principali elementi architettonici originali, quali la facciata, la copertura, la linda, i serramenti esterni, lo zoccolo e i davanzali; internamente si sono recuperati i vani scala con ringhiere in ferro battuto e corrimano in legno, ed i serramenti interni.

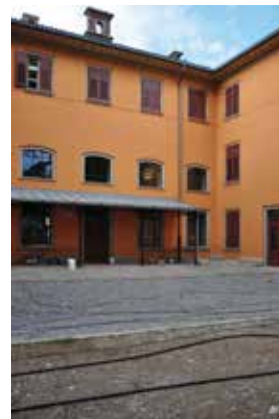
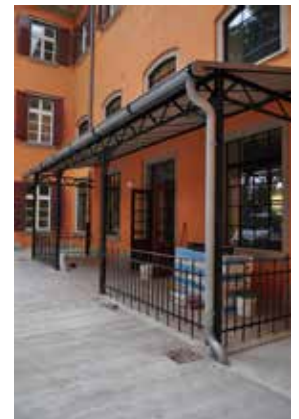
restauro delle facciate
prima e dopo
